# L'Ange- Gardien

# Inventaire du patrimoine bâti de la MRC de La Côte-de-Beaupré

## Typologie architecturale

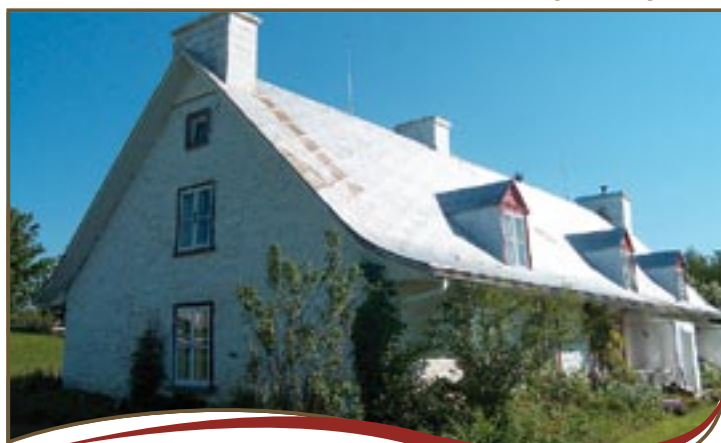
24, rue de la Mairie : Fiche 70 – photo dcp 1562

L'Ange-Gardien recèle des maisons d'inspiration française. Généralement construites en pierre, elles présentent un carré bas presque sans fondations. Leurs fenêtres, dotées à l'origine de petits carreaux, sont réparties de façon asymétrique. Elles comportent une toiture à deux versants, à forte pente sans égout. Au fil des ans, on dote le toit de ces maisons d'un égout ou d'un larmier qui éloigne l'eau de pluie des murs comme on le voit dans la maison Laberge construite vers 1680 et classée monument historique en 1974.

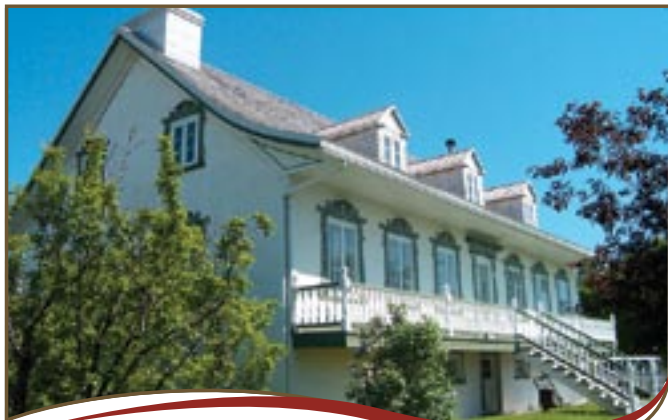
6617, avenue Royale : Fiche 79 – photo dcp 1586

Graduellement, les maisons se transforment pour mieux s'adapter au climat et au mode de vie des habitants; les fondations sont creusées et le carré de la maison est surhaussé. Au XIXe siècle, les maisons deviennent plus carrées, la pente de leur toit s'atténue. On les construit en pierre recouverte de crépi mais aussi en bois recouvert de planche à feuillure et, plus tardivement, de bardeau. Généralement, les ouvertures de la façade sont réparties de façon symétrique, s'inspirant du style néo-classique; leurs fenêtres à battants comportent généralement 6 carreaux. Ce type, dont pas moins d'une cinquantaine d'exemplaires ont été inventoriés, est largement le modèle de maison le plus répandu à L'Ange-Gardien.

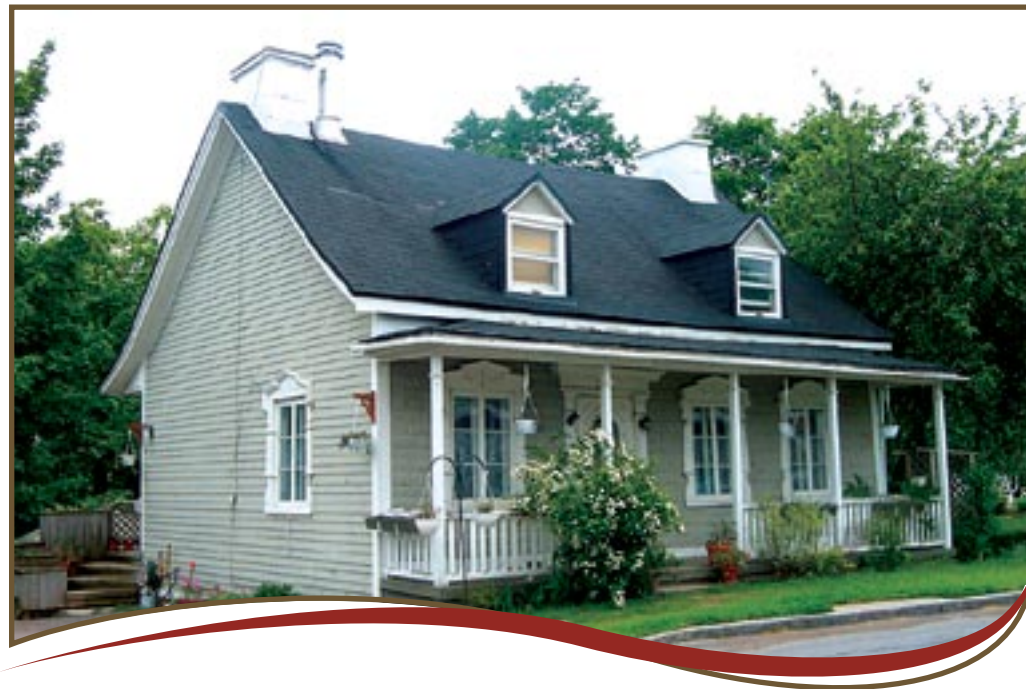
6502, avenue Royale : Fiche 56 – photo dcp 1534

On note cependant qu'à L'Ange-Gardien, plusieurs maisons de la même époque ont conservé une disposition asymétrique de leurs ouvertures comme au siècle précédent.

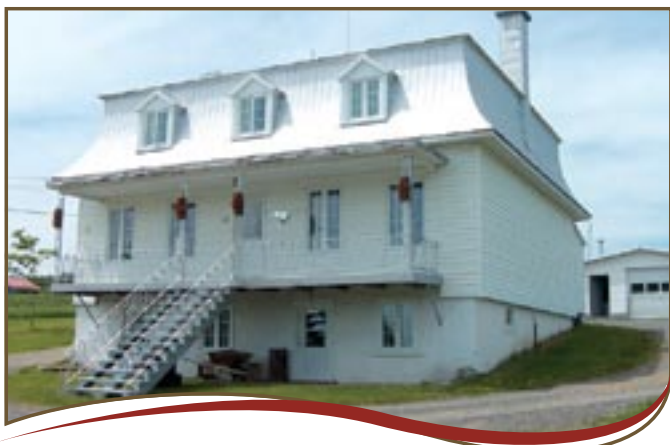
20, rue du Couvent ouest : Fiche 549 – photo dcp 1485

Durant la période victorienne, vers la fin du XIXe siècle, on construit encore des maisons «québécoises» mais la nouveauté de la forme et la logeabilité accrue des maisons à toit brisé ou à mansardes amène la construction de plusieurs maisons inspirées du style Second Empire venu par le biais des États-Unis. Certaines maisons sont construites de pierre recouverte de crépi, d'autres comportent une structure de bois, dite pièce sur pièce. Elles sont recouvertes de planche à feuillure, de bardeau ou de brique. Les toits, à deux ou à quatre côtés, sont généralement recouverts de tôle à la canadienne ou de tôle à baguettes. 18 de ces maisons ont été recensées à L'Ange-Gardien.

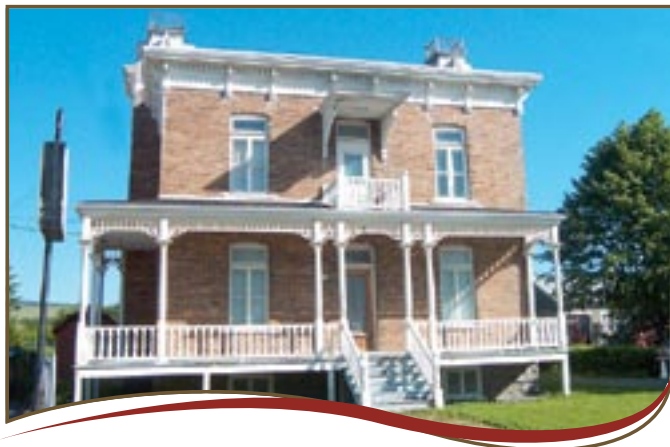
6801, avenue Royale : Fiche 585 – photo dcp 1646

Au tournant du XXe siècle, l'influence américaine se fait de plus en plus sentir. Le modernisme s'installe, on apprécie la logeabilité des maisons à toit plat associé au style «boom town». Elles sont généralement construites de brique et disposent d'ouvertures réparties géométriquement et sont, le plus souvent, coiffées d'une corniche et décorées d'un fronton de forme variable. Les fenêtres à guillotine font leur apparition.

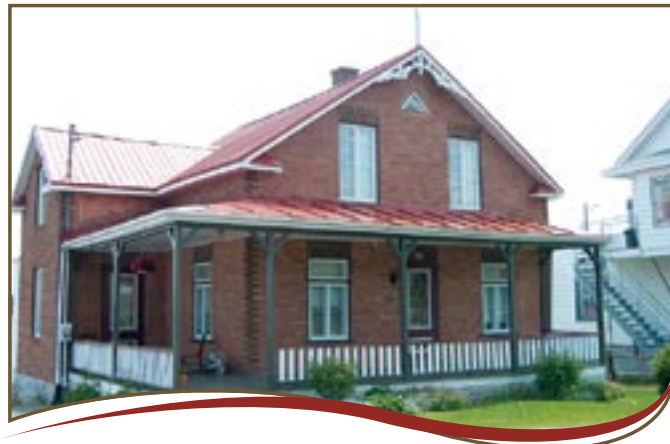
6294, avenue Royale : Fiche 545 – photo dcp 1476

On retrouve aussi à L'Ange-Gardien, des maisons dites de style éclectique, comportant des éléments propres à divers styles architecturaux. La plupart comportent un toit en pavillon, complet ou tronqué, ainsi que des lucarnes pendantes, une galerie avec auvent et garde-corps. Leurs murs sont généralement recouverts de brique et leur toit de tôle. D'autres sont recouvertes d'un toit à pente faible comportant des demi-croupes.

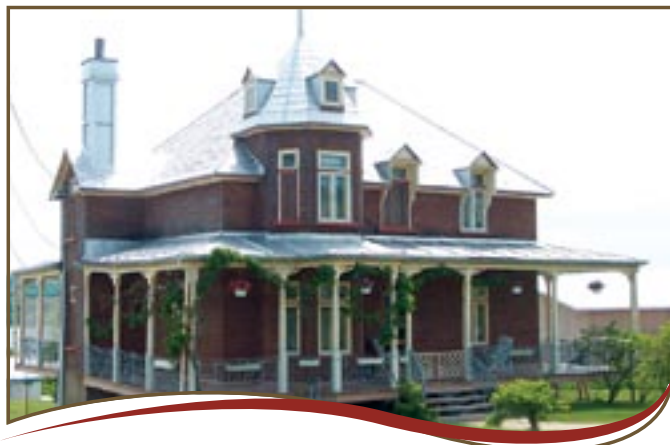
6214, avenue Royale : Fiche 543 – photo dcp 1472

Au moment de la Première Guerre mondiale, un autre style, lui aussi d'inspiration américaine, fait son apparition dans le paysage de L'Ange-Gardien. Ces maisons, dites de style vernaculaire industriel, ont le plus souvent un plan en L; elles sont recouvertes d'un toit à deux versants droit à pignon sur rue. Elles sont construites de bois (madriers) recouvert de brique ou de bardeau. Les toits sont recouverts de tôle et les façades sont ornées de galeries ornementées d'auvents et de garde-corps.

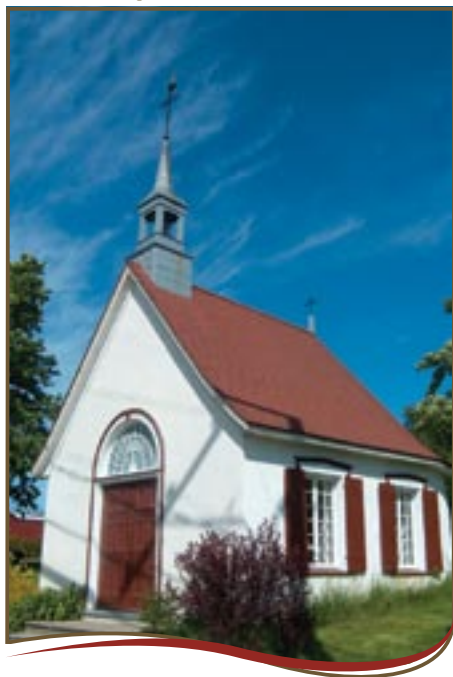
Fiche 527 – photo 1434

### Chapelle Saint-Roch

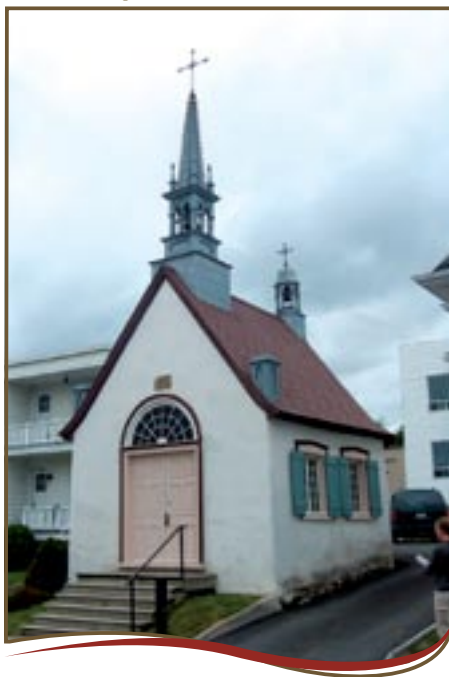
Fiche 62 – photo 1545

### Chapelle Laberge

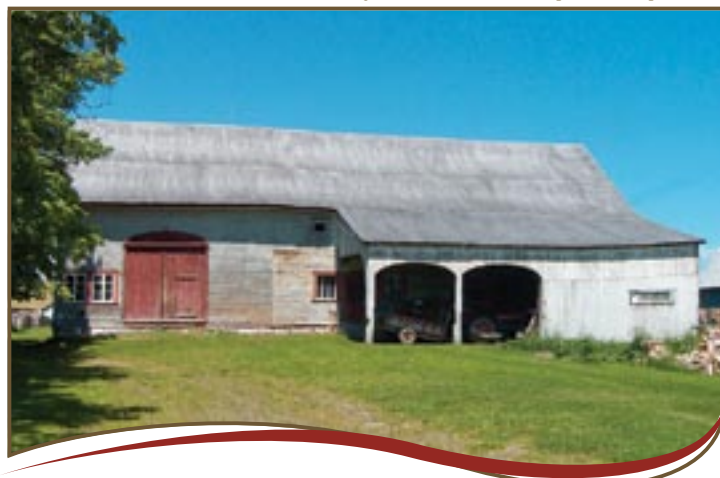
6731, avenue Royale : Fiche 572 – photo dcp 1614

Les granges-étables les plus anciennes conservées sont dotées de toits à pentes moyennes avec avant-toit arrondis; elles datent de la fin du XIXe siècle.

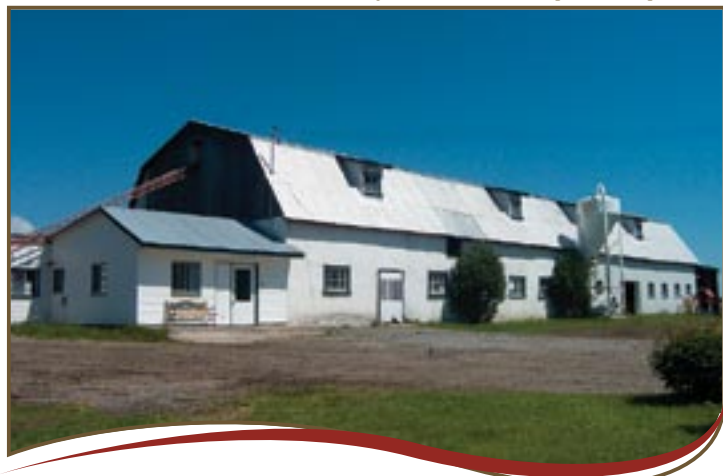
6655, avenue Royale : Fiche 86 – photo dcp 1598

Finalement, à l'approche de la Seconde Guerre mondiale, on construit les granges-étables modernes à toit brisé droit dont plusieurs comportent des lucarnes rampantes.

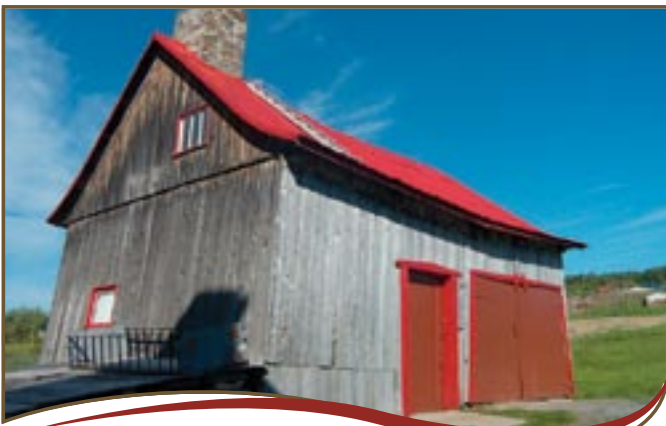
30, rue Cloutier : Fiche 524 – photo dcp 1428

L'Ange-Gardien a conservé un échantillonnage intéressant de bâtiments secondaires reliés aux activités de la ferme, qu'il s'agisse de fournils, de hangars, de remises, de poulaillers, etc.

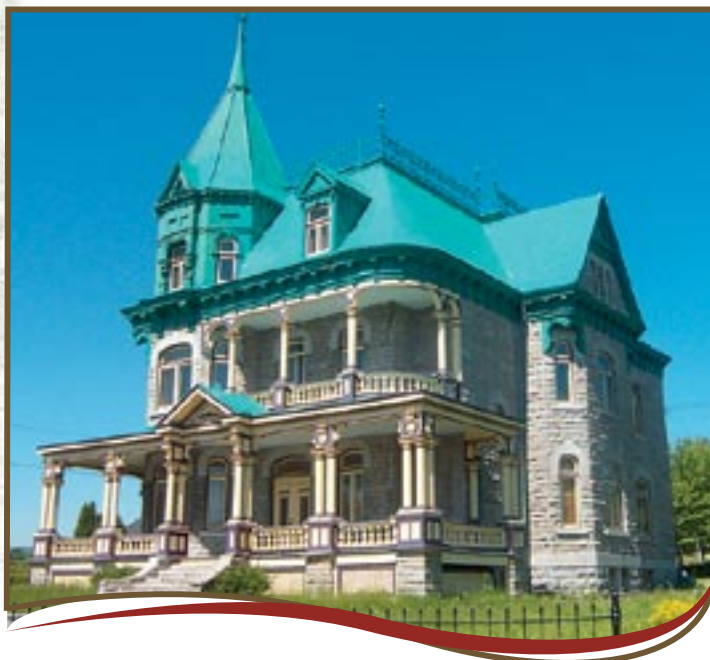
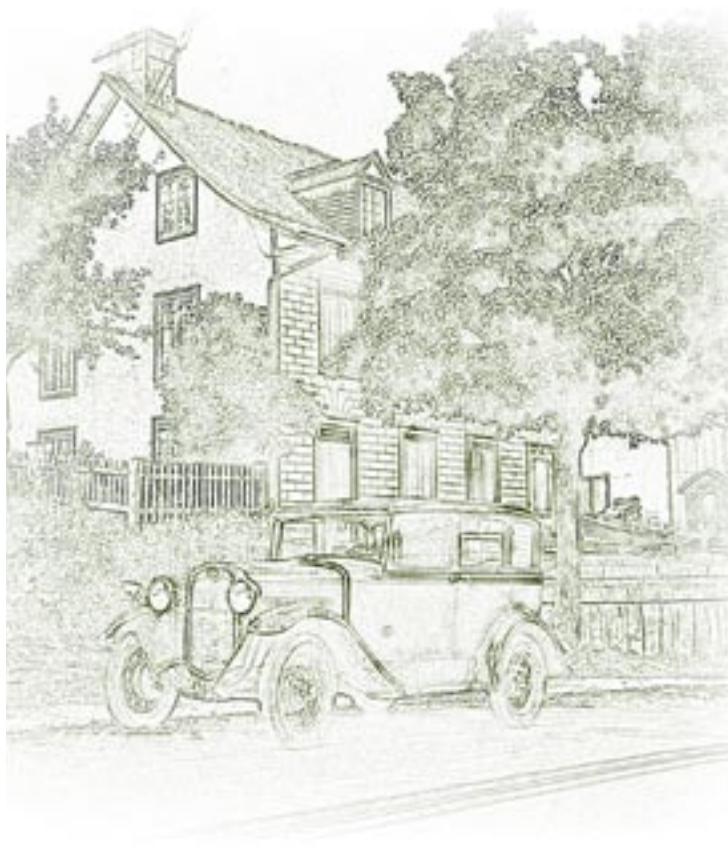
6983, avenue Royale : Fiche 601 – photo dcp 1677

De style éclectique, cette maison, construite en 1907, constitue tant par sa situation remarquable que par son allure flamboyante un monument incontournable. Elle représente en plus, le passage sur le territoire, d'une importante famille d'industriels, les Richard.
